# Seismologische Analyse der jüngsten Erdbebenkatastrophen in Neuseeland und Japan: 10 Rückschlüsse für die Schweiz

**SED, 17. März 2011**

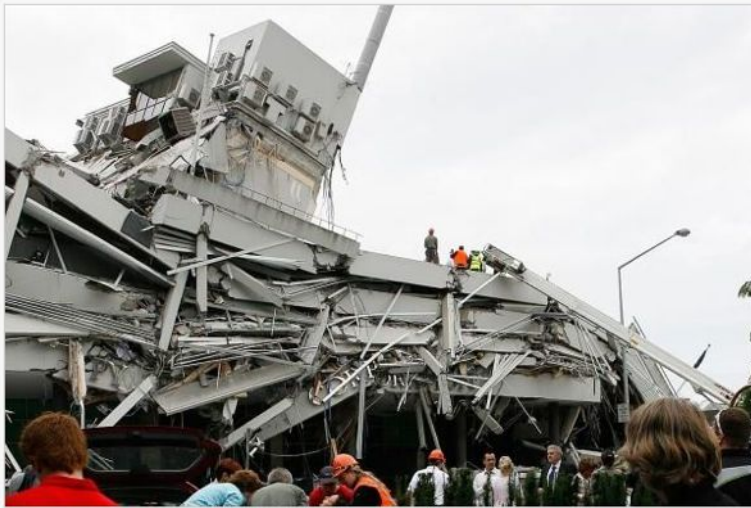
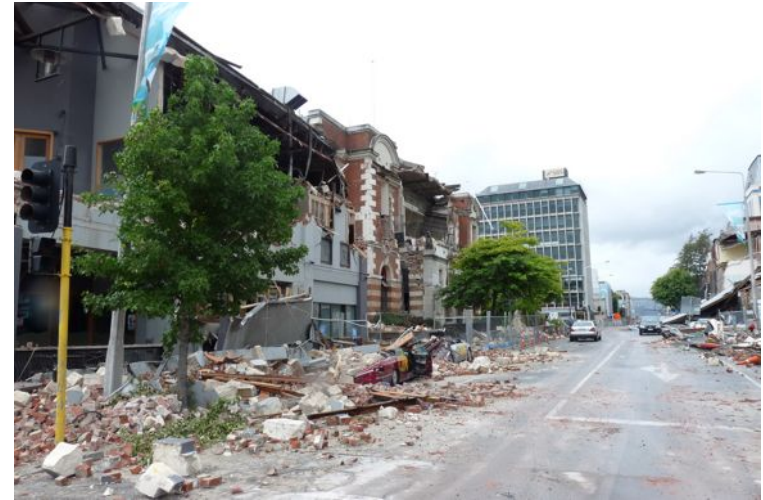
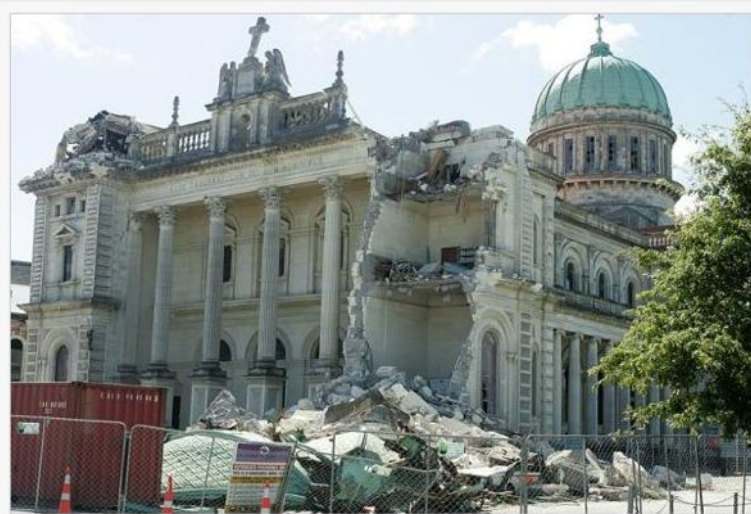
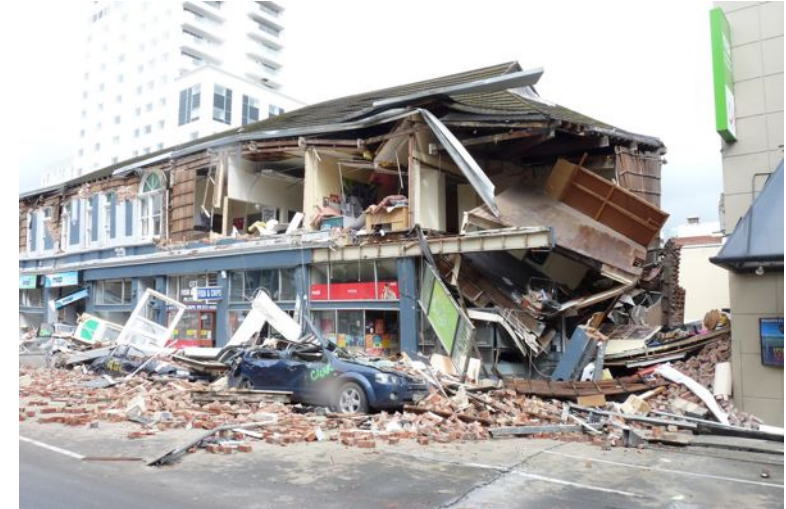
# Gebäudeschäden

- Bodenerschütterung für derzeitige Baunormen zu stark
- Signifikante Verluste durch Bodenverformungen
  - Bodenverflüssigung – Häuser & Infrastruktur
  - Hangrutschungen – Häuser
- Schäden an Wohngebäuden
  - Schäden an Hang-Standorten > Durchschnitt
  - Erschütterungsschäden an modernen Gebäuden < Durchschnitt
- Schäden an Nicht-Wohngebäuden
  - Schäden an Gebäuden mit älterer Bauordnung
  - Moderne Gebäude (nach 1980) haben gut standgehalten
  - Weit verbreiteter Schaden an unverstärkten Mauerwerksbauten

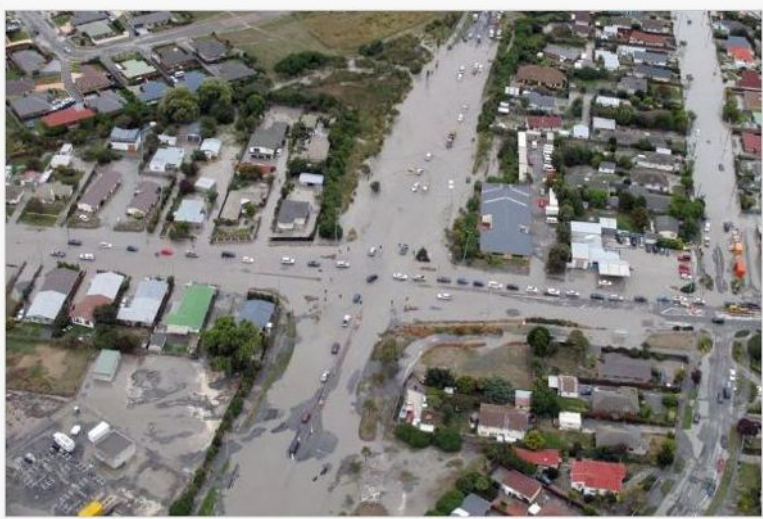
# Durch Bodenverflüssigung und Rutschungen verursachte Schäden

Water damage in on the corner of Pages Rd and ANZAC Dr.

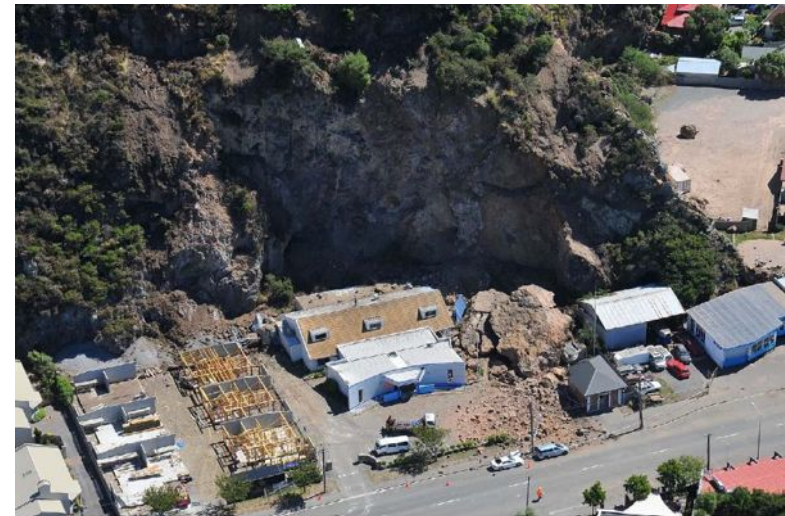
Photo 6. GTH\_5708 (Rock falls RSA Building in Wakefield Ave Sumner (rock fall fatality reported at building site left).

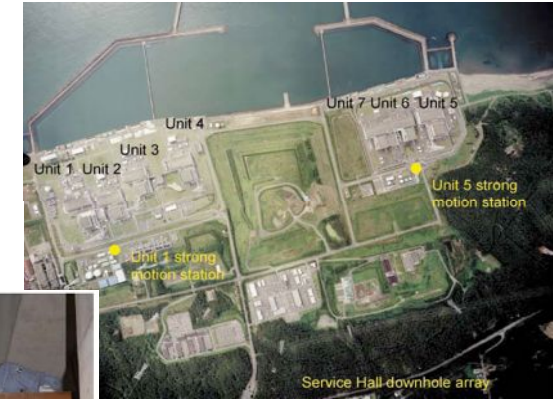
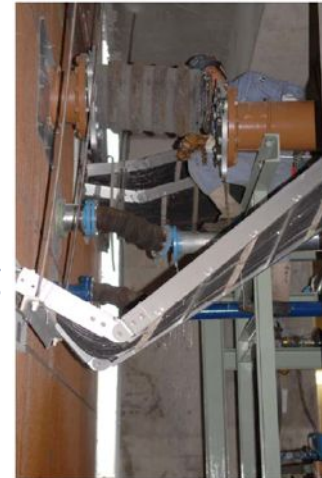
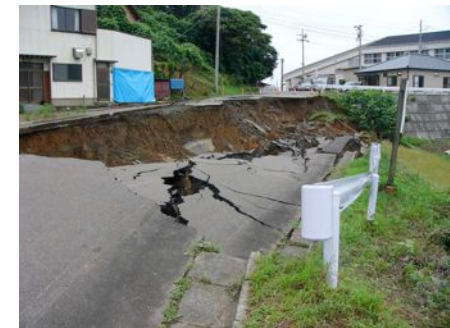
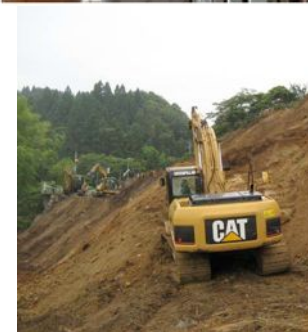
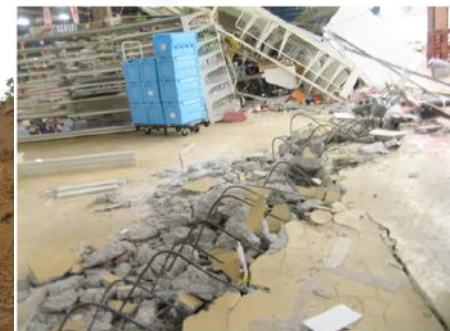
# AKW-Sicherheit in Japan: das M6.6 Niigata-Erdbeben von 2007

- Im Jahr 2007 beschädigte das M6.6 Niigata-Beben das Kashiwasaki-Kariwa TEPCO AKW, das größte Kraftwerk der Welt
- Das Beben verursachte maximale Bodenbeschleunigungen von 0.67 g und weiträumige Deformationen, zerstörte Straßen und Wasserleitungen
- 5 der 7 Reaktoren sind immer noch nicht am Netz und müssen höchstwahrscheinlich ersetzt werden
- Die Reaktorkerne wurden durch die Erschütterung nicht beschädigt, allerdings waren die Schäden in der Umgebung des AKWs so stark, dass das Kraftwerk nicht weiter einsatzbereit war
- Nach diesem Beben erhöhte die japanische Regierung den Referenzwert für den Bau Nuklearanlagen von 0.25g auf 2g
- Im Jahr 2008 wurden in Zentraljapan zwei kleinere AKWs durch Erdbeben beschädigt.

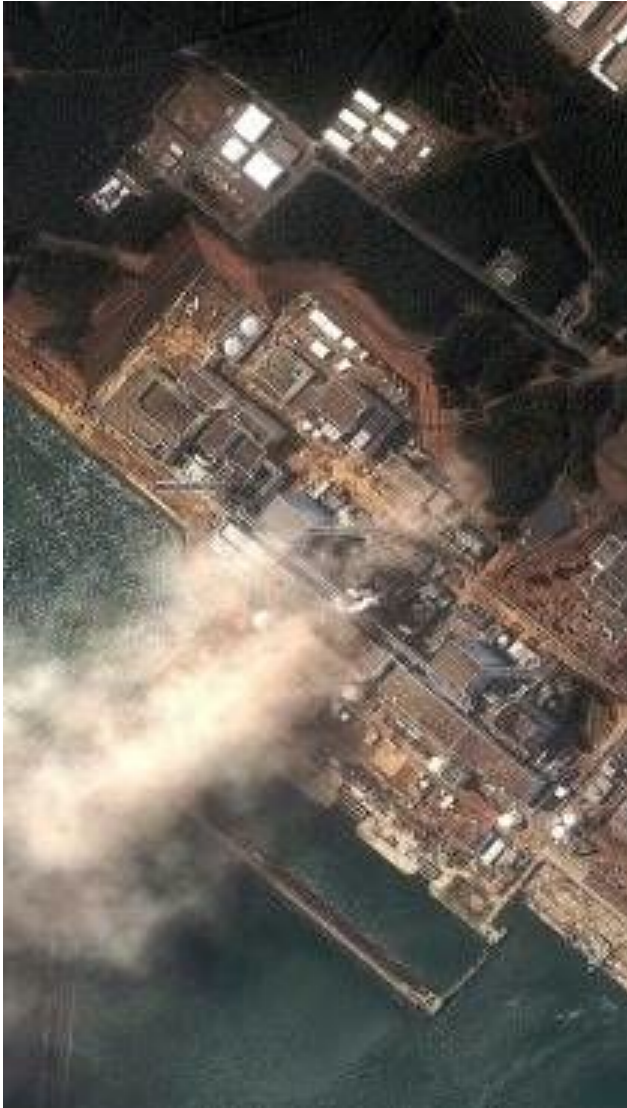
# AKW-Sicherheit in Japan: das Tohoku M9-Erdbeben 2011

- Die katastrophalen Folgen des Tohoku-Erdbebens dauern noch immer an, und Informationen fließen nur spärlich
- Das Beben verursachte maximale Bodenbeschleunigungen von 0.3-0.5 g in den AKWs; diese Werte liegen innerhalb der Spezifikationen; es wird davon ausgegangen, dass es dadurch keine oder nur minimale Schäden gegeben hat
- In allen AKWs (11 Reaktoren) hat die Notabschaltung erfolgreich rechtzeitig funktioniert
- Das Kraftwerk war gegen Tsunamis geschützt; dennoch wurde der Notfalldieselmotor überflutet und der Hauptdieseltank des Notfallgenerators weggespült (befand sich außerhalb des geschützten Gebietes)
- Das Daiichi-Kraftwerk ist nach 6 Tagen immer noch ohne Strom und entsprechendem Kühlungssystem (aufgrund der grossen Tsunami-Schäden)
